# COMUNE DI BEURA CARDEZZA

## VARIANTE STRUTTURALE AL PIANO REGOLATORE GENERALE COMUNALE *Progetto Definitivo*

| Elab.<br>GEO-11 | <b>RICERCA STORICA DANNI LEGATI A DISSESTI<br/>IDROGEOLOGICI</b> | <b>ALLEGATO<br/>1</b> |

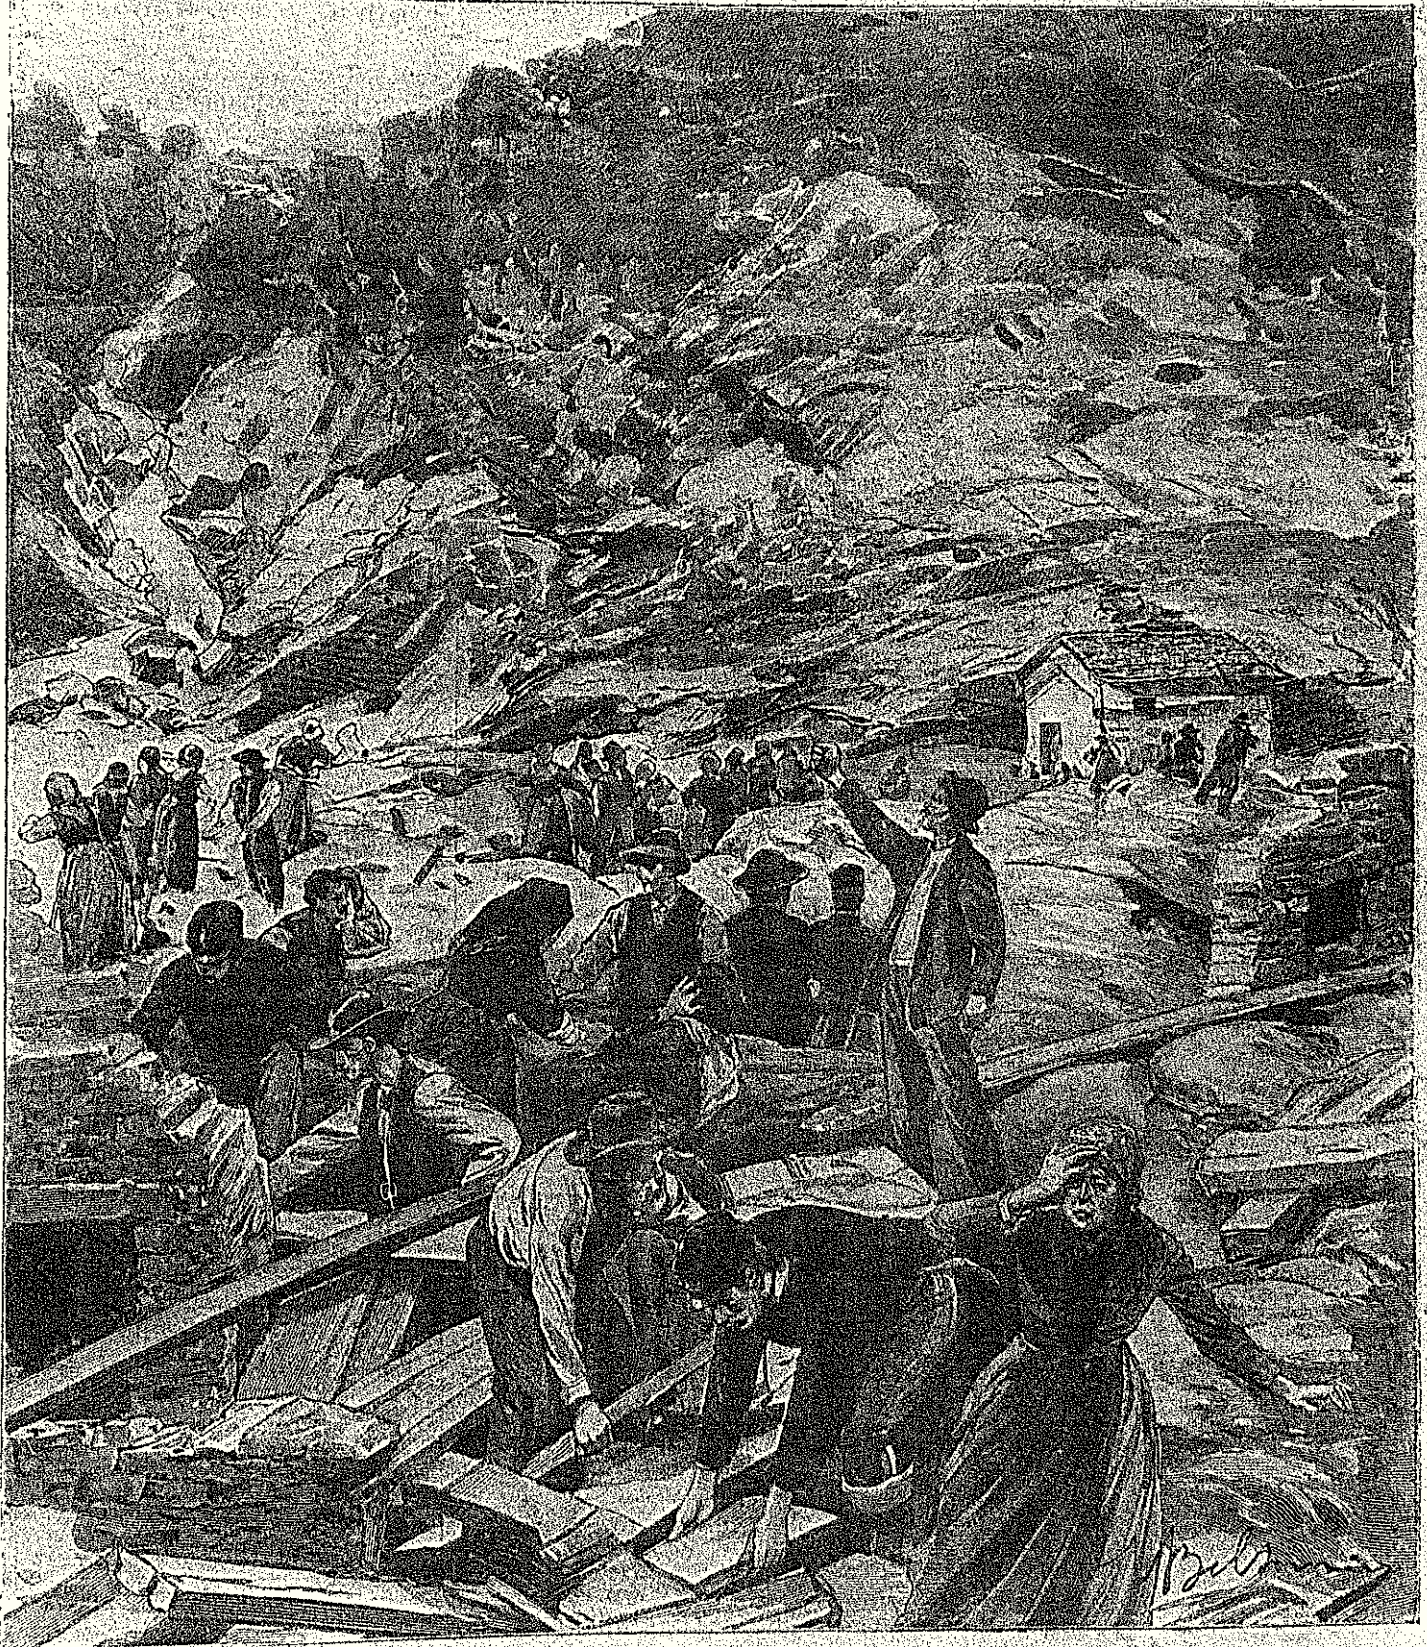
I DISASTRI DEI NUBIFRAGI IN VAL D'OSSOLA: LA FRANA DI CUZZEGO  
(Disegno di A. Beltrame, da fotografie E. Trabucchi, di Domodossola)

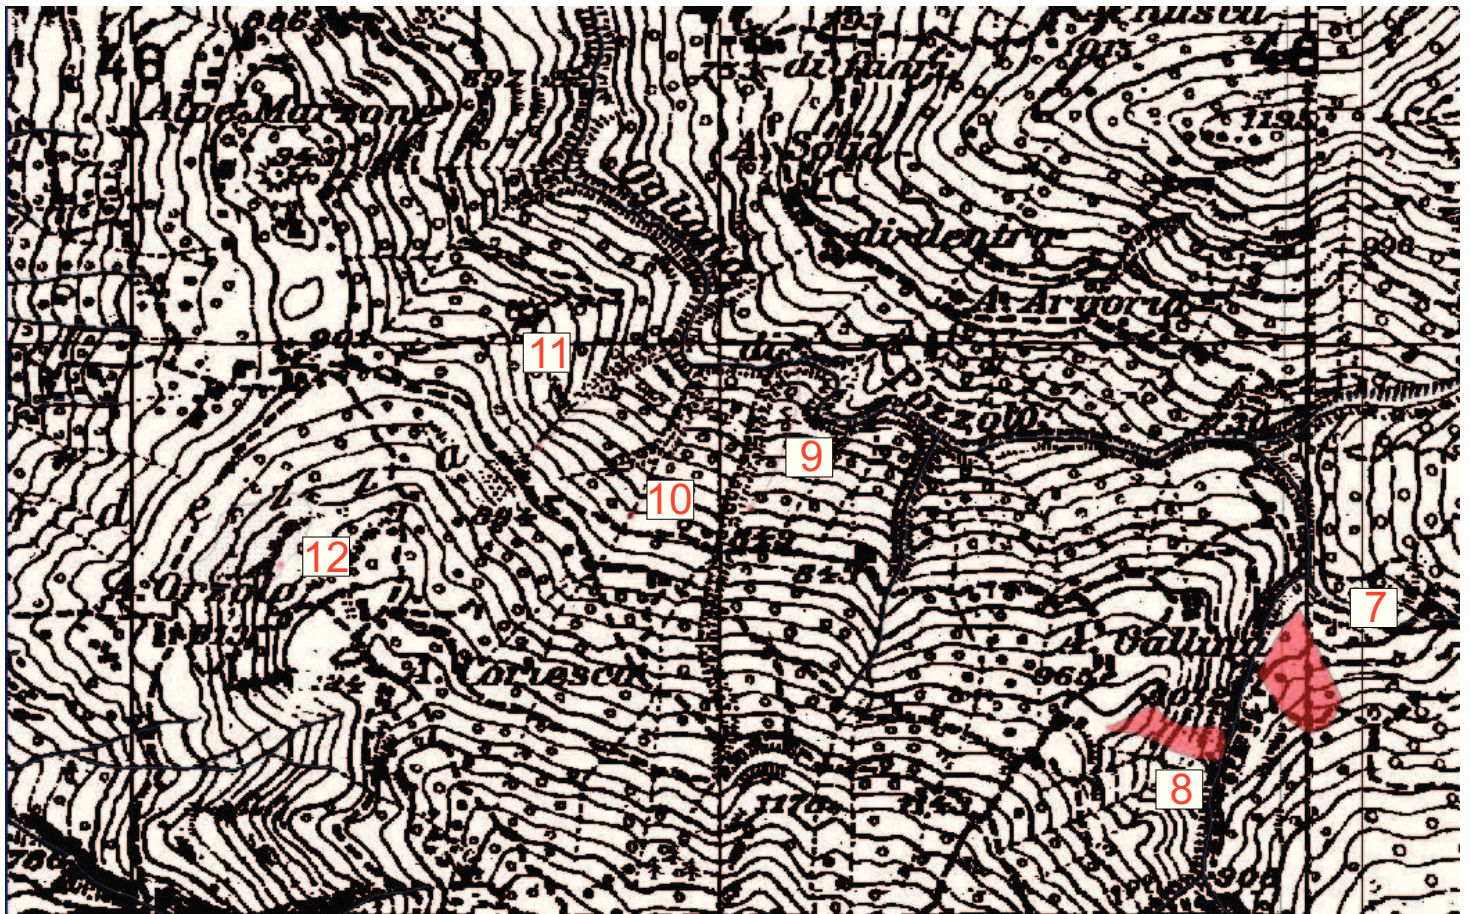
Frana 7

| IDFrana | Regione | Provincia | Comune | Autorita' di Bacino | Tipo di movimento | Attività | Litologia | Uso del suolo | Metodo usato per la valutazione del movimento e dell'attività | Danno | Area della frana (m <sup>2</sup> ) | Data evento (gg/mm/aaaa) | Causa | Interventi |
|---|---|---|---|---|---|---|---|---|---|---|---|---|---|---|
| 1030127800 | PIEMONTE | VERBANIA | BEURA-CARDEZZA | Po | Aree soggette a crolli/ribaltamenti diffusi | Attivo/riattivato/sospeso | | | Fotointerpretazione | n.d. | | | | |

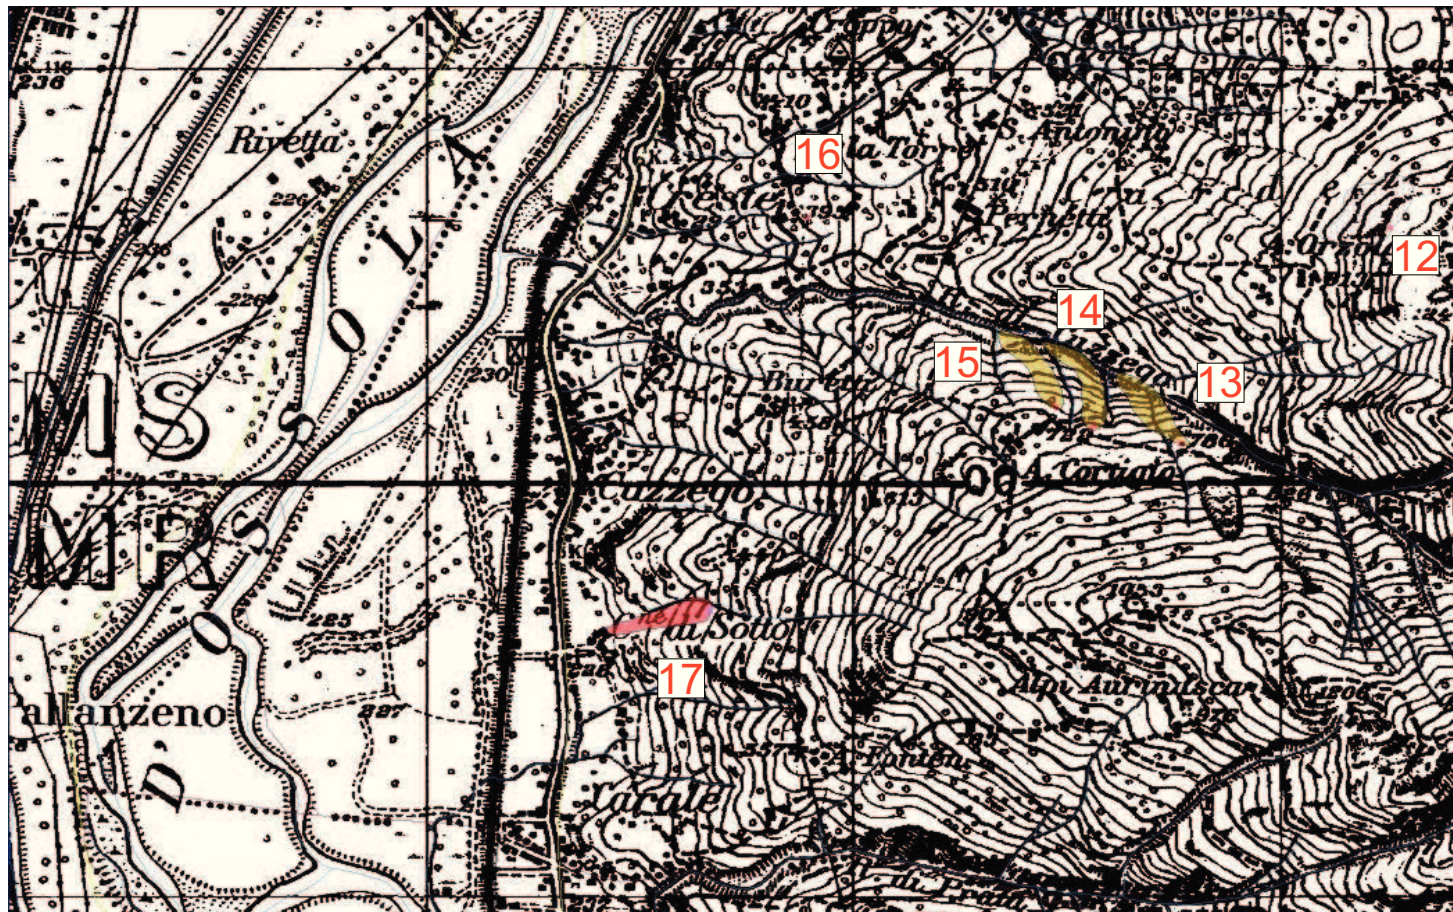
Frana 13 - dissesto IFFI confermato

| IDFrana | Regione | Provincia | Comune | Autorita' di Bacino | Tipo di movimento | Attivita | Litologia | Uso del suolo | Metodo usato per la valutazione del movimento e dell'attivita' | Danno | Area della frana (m <sup>2</sup> ) | Data evento (gg/mm/aaaa) | Causa | Interventi |
|---|---|---|---|---|---|---|---|---|---|---|---|---|---|---|
| 1030141100 | PIEMONTE | VERBANIA | BEURA-CARDEZZA | Po | Crollo/Ribaltamento | Quiescente r. | metamorfiche poco o nulla fogliate | | Dato storico/archivio | n.d. | | | materiale fratturato, materiale alterato, termoclastismo | riprofil., gradonatura, disaggio |

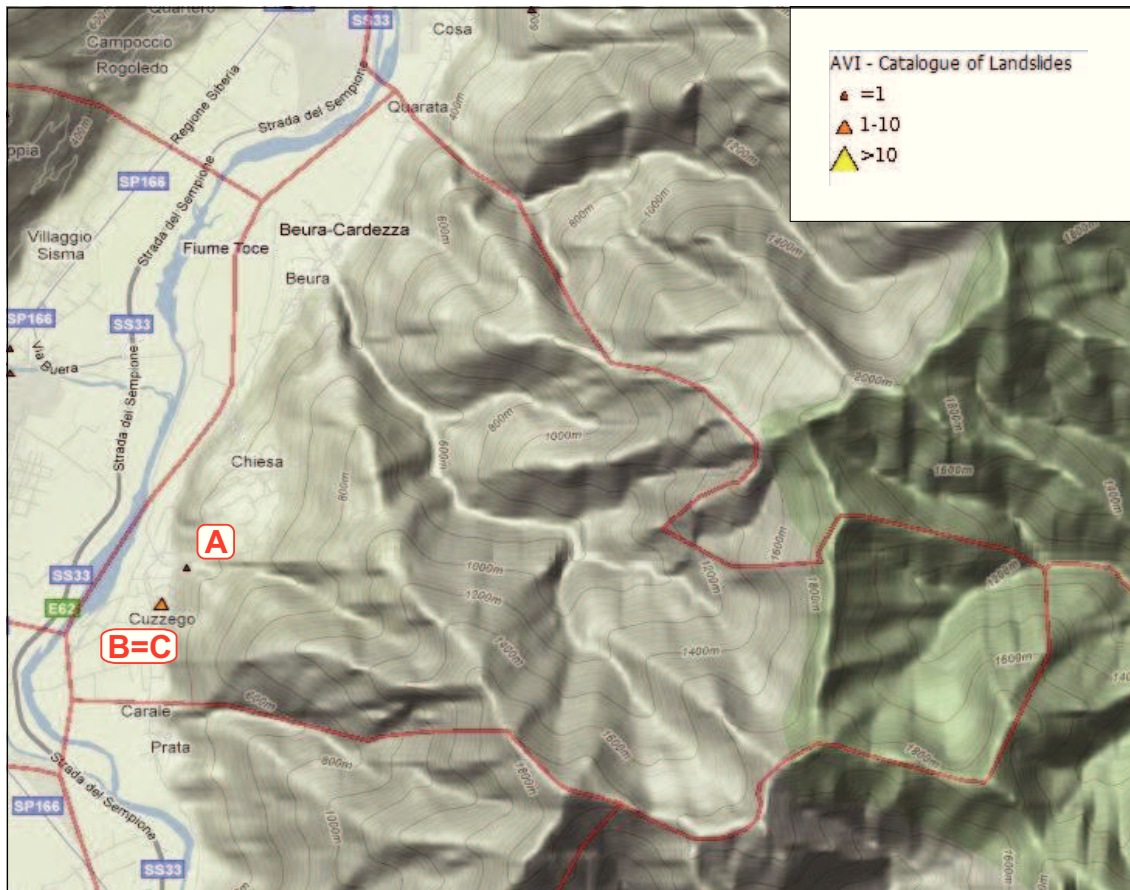
# DISSESTI AVI

| Sigla Frana | Numero Scheda Censimento | Località | Data | Coord. UTM |
|---|---|---|---|---|
| A | 502731 | Cuzzego, lungo il torrente La Valle | 7/08/1978 | N: 5100425<br>E: 444581 |
| | Cause innescanti: /<br>Tipo di movimento: colata di detrito<br>Danni: Infrastrutture di comunicazione - Insediamenti | | | |
